# ISKARBODA BANVAKTSTUGA

*Förundersökning och projekteringshandling*

HÖGSKOLAN PÅ GOTLAND  
Avdelningen för byggnadsvård  
Byggnadsvårdsprogrammet  
KURS  
Restaureringsprocessen II, 10p  
DATUM  
2006-06-06

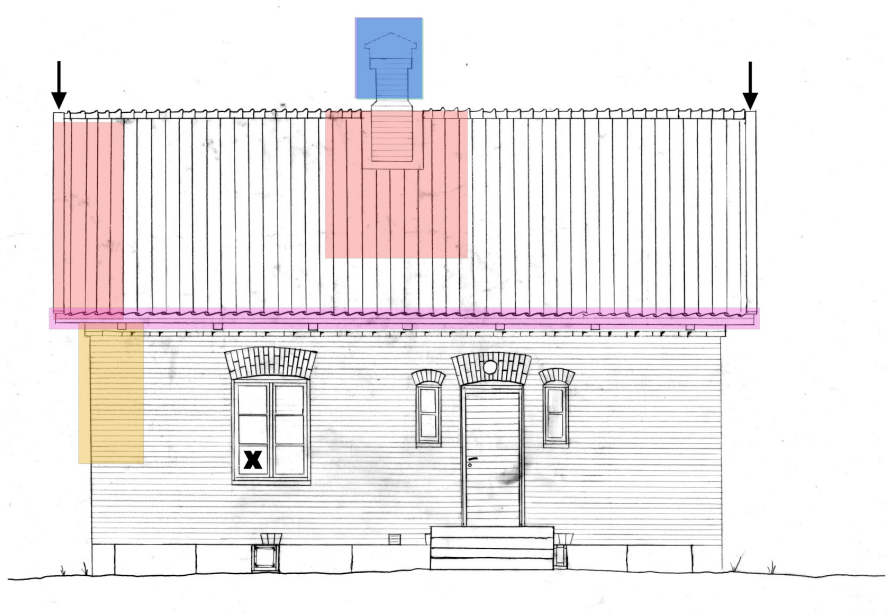
*Schematisk illustration över de större skadorna på fasad A*

På sockeln finns en del algpåväxt, dock inte särskilt markant och den har inte spridit sig upp på murverket. En del bruk saknas i fogarna mellan stenarna. Bruket tycks ha lagts på sekundärt när stenarna väl var på plats, varför det inte har trängt så långt in i fogarna, och när ytskiktet sedan spricker så finns inget kvar längre in. Vid fönsterglugg A3 är avsaknaden störst.

Vid husets sydvästra hörn är murverket kraftigt frostsprängt och vittrat och en hel del bruk saknas i fogarna. Flera stenar är djupt skadade och några saknas. Skadorna börjar vid skift 23 ovanför sockeln, och tilltar sedan uppåt mot taksprånget. Missfärgningar i teglet kan skönjas, förmodligen på grund av fukt i teglet. Spår efter någon form av elektrisk installation syns på fasadens östra sida, i form av en sladd som slutar tvärt med fyra träpluggar med skruvhål i där under. För övrigt finns många mindre hål i fogarna efter spikar och skruvar.

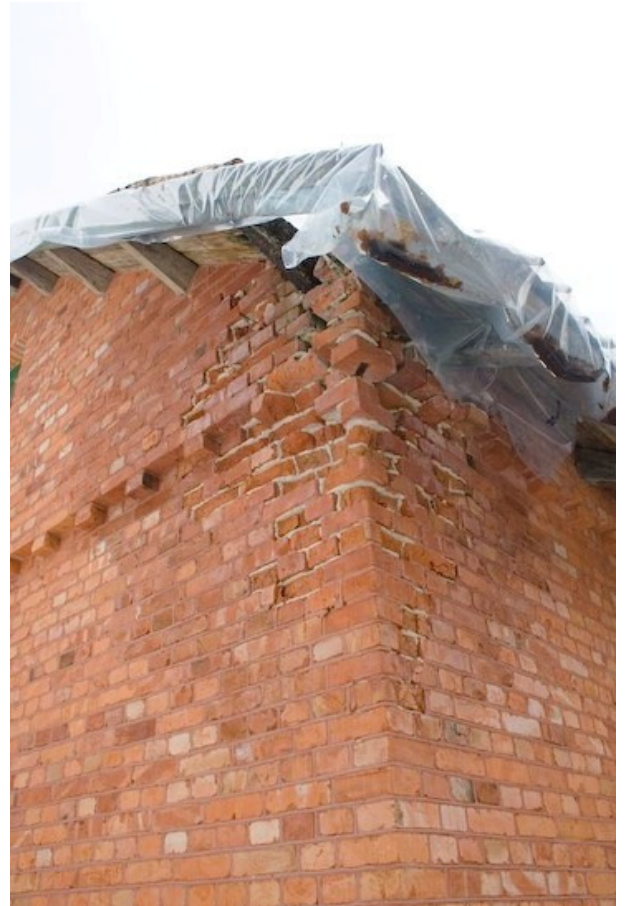
Det sydvästra hörnets murverk är mycket frostsprängt och vittrat även på denna fasad men här riskerar stenar att rasa i övre delen av skadan. Skadorna börjar vid skift 29 från sockeln och tilltar högre upp i murverket. Ovanför den murade utkragningen är skadan mycket allvarlig. Tydlig missfärgning av teglet runt skadan kan också ses. En sten vid nedre delen av fönstrets norra kant är frostsprängd och bara drygt hälften av stenens tjocklek finns kvar.

*Det skadade sydvästra hörnet*

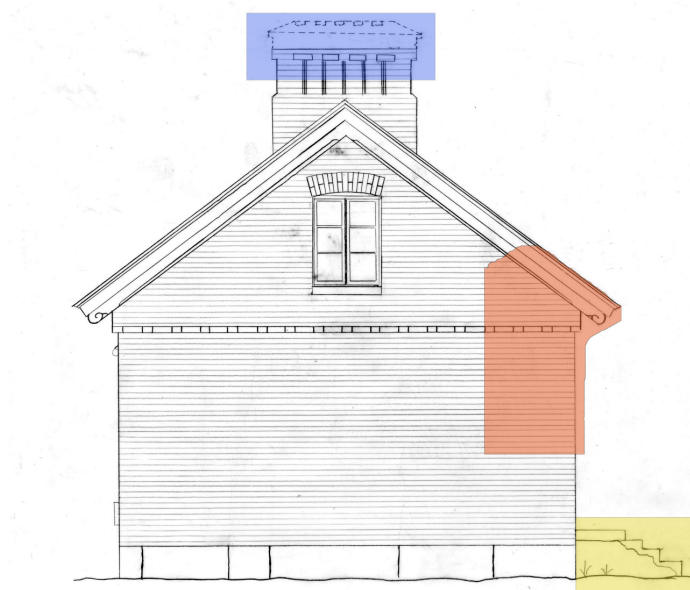
*Schematisk illustration över de större skadorna på fasad B*

De båda större fönstren i fasaden har flagnad färg på bågar och karmar. Missfärgningar syns tydligt ovanför hörnbeslagen till följd av rost på de försänkta och övermålade beslagen. Totalt fyra rutor saknas i fönstren och hålen är täckta med plastfilm. Viss algpåväxt finns på solbänkarna, och en del flagnad färg längst ned på kanten av bänkarna.

Murverket har tydlig algpåväxt mot sockeln, främst ovanför en staplad hög av tegel som står vid väggen. Uppe vid taket finns fem till sex tegelstenar och en del bruk som är frostsprängt. Ingen akut rasrisk tycks föreligga. Ytterligare en sprängd sten finns vid stegens fäste, ungefär en meter ovanför sockeln. En rätt tydlig missfärgning av teglet kan skönjas ovanför och mellan fönstren troligen orsakat av fukt.

Några mindre hål finns i bruket, tydligast framträder en linje som löper vertikalt i närheten av gaveln, med största sannolikhet har det suttit en kabel där.

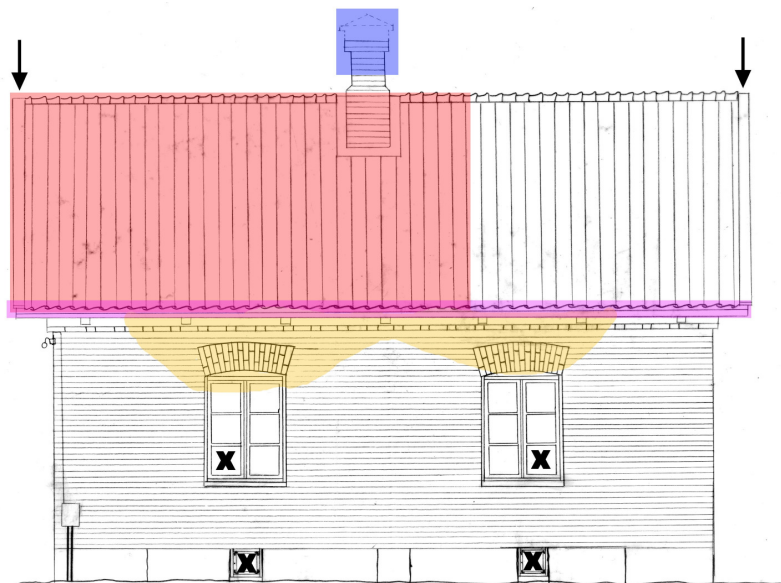
*Schematisk och illustration över de större skadorna på fasad C*

Elskåp nära det nordöstra hörnet med okänd funktion har mindre rostangrepp i metallen. Lampan på det nordöstra hörnet har mindre rostangrepp men fungerar i övrigt. Telefonledning till västra fasaden fortsätter även här. Runt ventilen i murverket sitter en träram runt där det tidigare suttit nät, detta saknas dock nu.

Det större fönstret i bottenvåningen (fönster C1) saknar en glasruta och hållet täcks med en plastfilm. Bågen har flagnad färg och träet i den högra bågen är delvis rötskadat till ett djup av 5-6 mm, huvudsakligen i bågens underkant. Missfärgningar syns tydligt ovanpå de nedsänkta och övermålade beslagen, troligen till följd av rost. Kittet är sprött och bristfälligt. Ungefär en tredjedel av solbänkarnas färg saknas helt och övrig färg är sprucken och delvis flagnad. Fönstret på övervåningen saknar helt glas och är helt täckt av plastfilm. Bågen har flagnad färg och kittet är i dåligt skick. De två mindre fönstren (fönster C2-3) saknar båda ytterbågar och är täckta med plastfilm. Murverk innehåller ett fåtal mindre hål i bruket efter spikar och skruvar. Viss algpåväxt på fasaden.

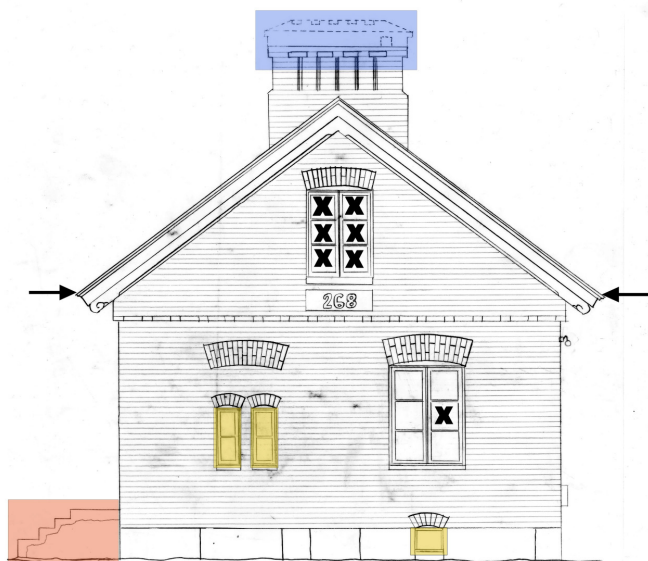
*Schematisk illustration över de större skadorna på fasad D*

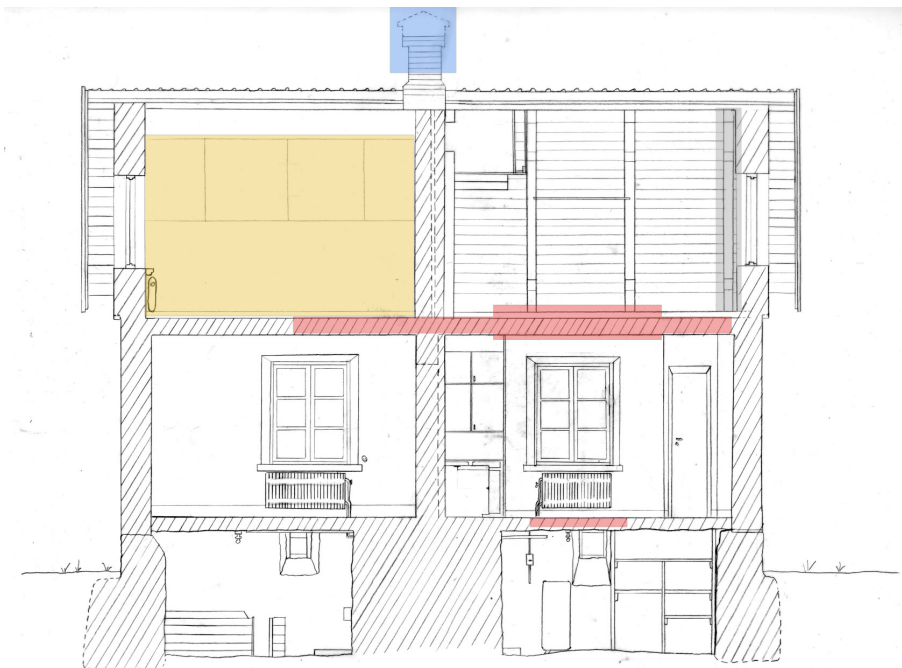
*Schematisk illustration över de större interiöra skadorna*

Alla delar i följande stycke har osäker funktion. Vattenledningarna till radiatorerna och vattenkranar är medtagna, rostiga. Några rör i källaren och på vinden är troligen isolerade med någon form av asbestfiber som kan leda till hälsoproblem vid eventuella ingrepp i systemet. Radiatorerna är delvis rostiga och har flagnande färg. Luftningsröret för avloppet är rostigt.

Funktionen för köksspisen, kokspannan, hydroforen med tillhörande pump samt expansionskärlet är osäker. Köksspisen ser till det yttre ut att vara i ganska gott skick, men är i själva verket kraftigt rostig inuti, viss gravrost. Det sistnämnda kan bero på att det regnat in vatten i spisen. Murstockens funktion är osäker.

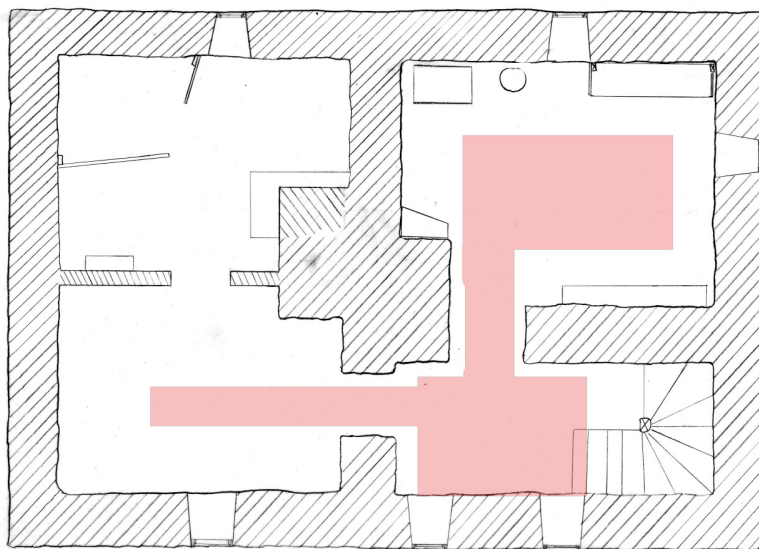
*Schematisk illustration över källarens större interiöra skador*

Golvet i källaren har kraftig upphöjning av golvet i svalen, samt till viss del i förrådet och matkällaren. Upphöjningen har resulterat i en stor spricka i betongen som sträcker sig från norra väggen i svalen till södra väggen i förrådet, samt delar sig in till matkällaren. Upphöjningen har sin kulmen strax framför trappan i svalen. Sprickbildningen har resulterat i att ett trappsteg är löst samt att tröskeln mot förrådet sitter löst. Dörrarna i svalen går inte att öppna eller stänga på grund av det upphöjda golvet. Dörren mot matkällaren har slagit sig av samma anledning.

Väggarna i källaren har mindre fuktfläckar om ca 10 × 10 cm i svalen samt i förrådet. I pannrummet finns en större fuktfläck på norra väggen i västra delen av rummet, samt golvet med en omfattning om ca 1 m<sup>2</sup>. De vitkalkade partierna, främst grundmuren har delvis flagnande kalkfärg, och är kraftigt nedsmutsad i pannrummet. Putsen har lossnat i mindre sjok på sporadiska platser i de rum som har putsade väggar, dock främst i matkällaren under hyllan mot norr i ett område om 110 × 20 cm.

Samtliga dörrar och fönster i källaren har flagnande färg, samt rostiga gångjärn och beslag. Dörren till pannrummet saknar överstycke varvid dörren blivit skev och speglarna glipar. Fönsterbågarna i källaren går inte att öppna eller

Taket i källaren har svampangrepp som troligen beror på förhöjd relativ fuktighet (RF) främst i matkällaren där taket delvis murknat till följd av angreppen. Spikarna i tak är rostiga.

Rälerna över öppningarna är rostiga, främst ovanför dörren från svalen till förrådet där järnet i rälén börjat vittra med sprickbildning i murverket som följd.

Kokspannan har gravrost, är bortkopplad från murstocken och vattensystemet. Murstocken som sådan är sprucken, puts saknas och bruk har lossnat från med lösa tegelstenar som följd. Vattenkranen i pannrummet fungerar inte och röret är rostigt.

Elektricitet i form av kabeldragningar, strömbrytare, lamparmaturer och avgreningsdosor är i medtaget skick och funktionen bedöms osäker. Avgreningsdosorna är rostiga och strömbrytaren i matförrådet saknar vridknopp.

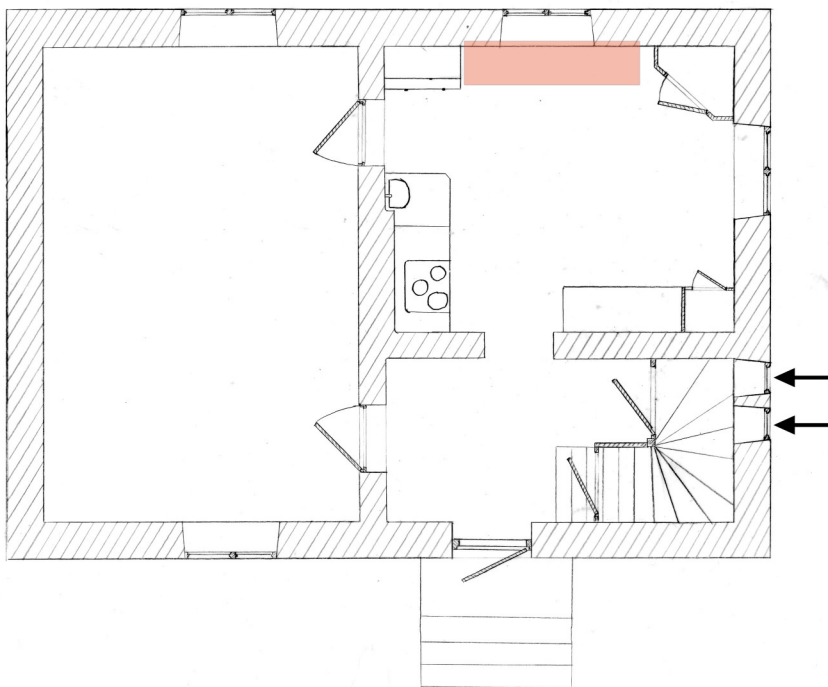
*Schematisk illustration över bottenvåningens större interiöra skador*

I taket i köket finns ett drygt 2 × 2 m stort hål upp till vinden. Det putsade vasstaket och kolstybb har delvis trillat ner och lagt sig på köksgolvet under radiatorn under det skadade området. Bjälkarna i taket är rötskadade till en osäker omfattning. Hålet beror troligtvis på tidigare läckage från taket på vinden. Golvet i köket är rötskadat på ett område om 2 × 1 m under radiatorn av samma orsak som taket.

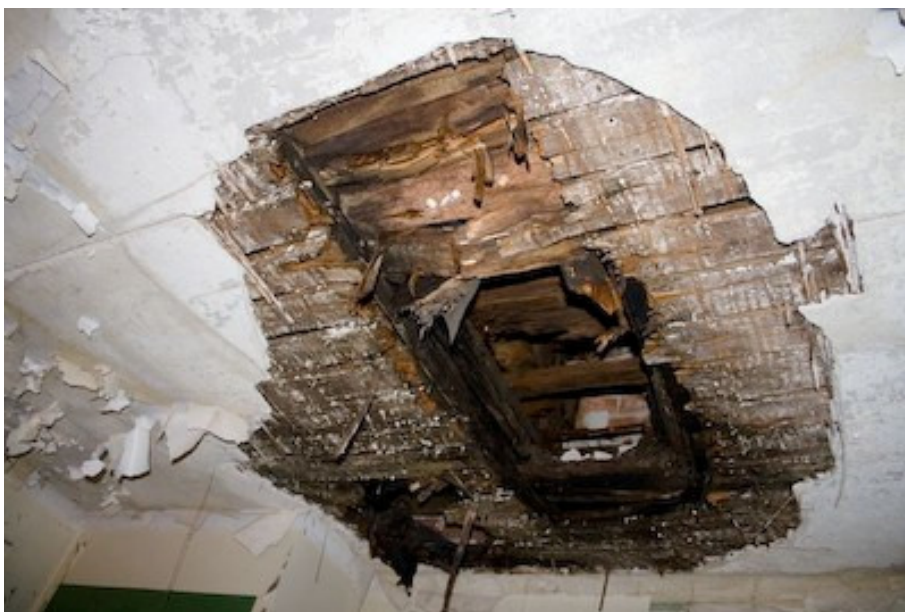
*Rötskada i mellanbjälklaget ovanför köket.*

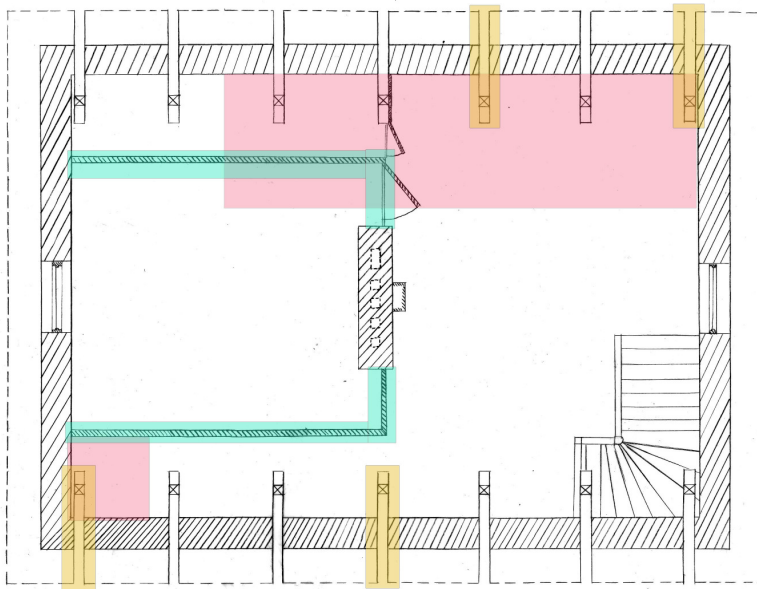
På murverket mot norra långsidan har viss puts fallit ned främst vid »hålet« i golvet samt längre västerut i kattvinden. Vid dessa platser är även murbruket i dålig kondition med ett fåtal lösa stenar som följd. Nedfallen puts syns även i hörnet mot sydväst.

*Schematisk illustration över vindsvåningens större interiöra skador*

Den östra gaveln mot banan har en mindre vertikal spricka som slutar mitt i fönsternischens ovankant. I den östra fönsternischen mot banan finns visst putsnedfall. Fönstret mot banan saknar alla sina sex glas.

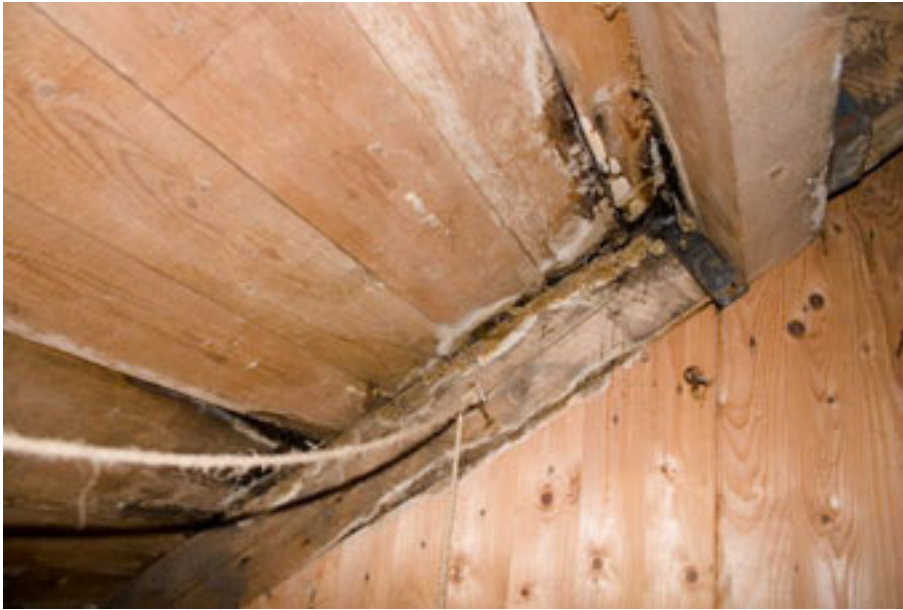
*Del av rötskadad takstol på vinden.*

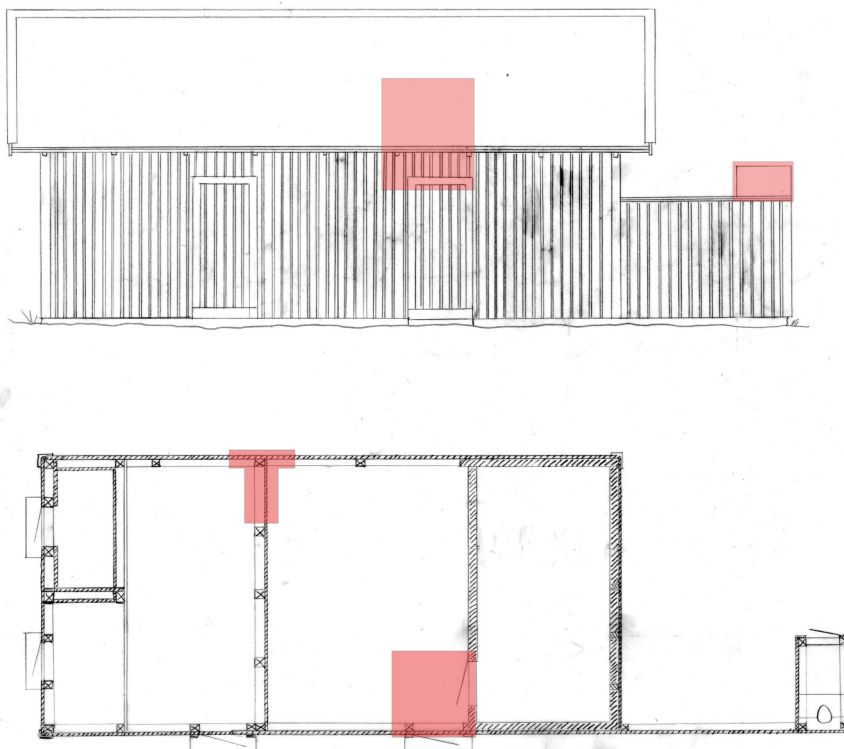
Den nedre delen av dörr 1 i fasad A är täckt med vita alger och kan vara på väg att skadas av röta. På alla dörrar är tjäran dålig och lås saknas medan vissa har lösa gångjärn eller saknar stängningsbeslag. Beslagen är generellt rostiga. Färgen på gödselluckan på fasad D är dålig och luckan till dasset sitter löst och är mycket grön av alger. Orsakerna till skadorna är dålig takavvattning, eftersatt underhåll och troligen skadegörelse.

*Schematisk illustration över de större skadorna på uthusets plan och fasad a.*

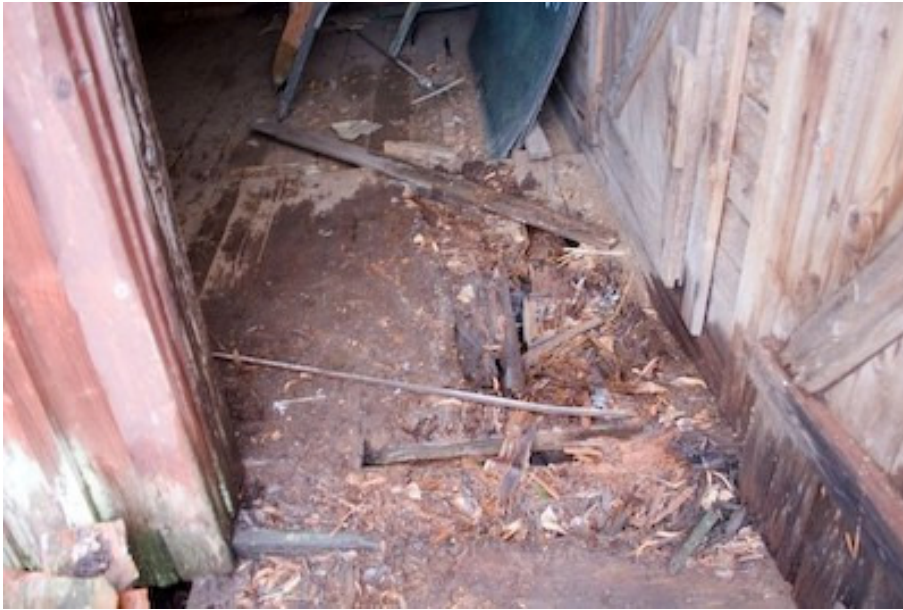
*Skadat golv i uthuset orsakat av läckande tak.*

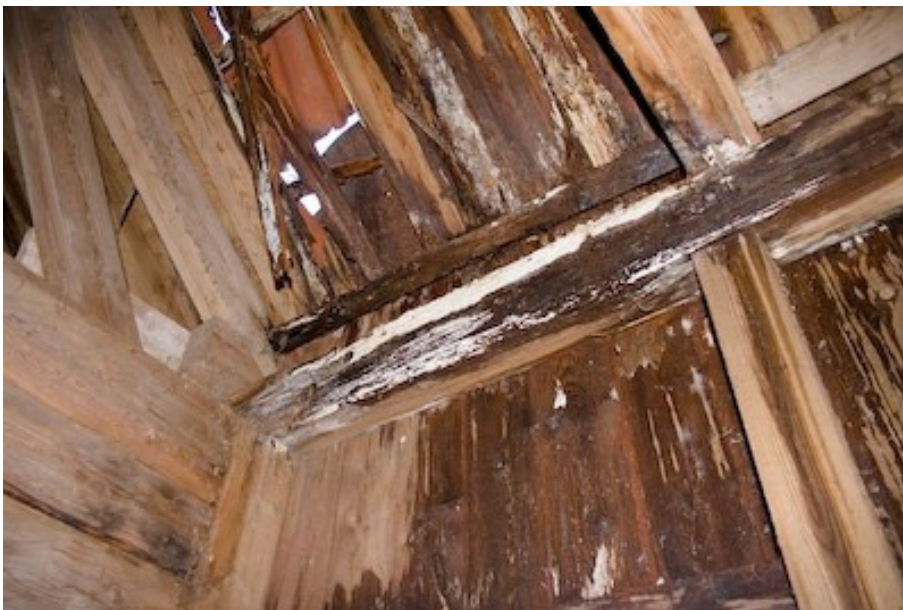
I rum 102 syns skadorna efter hålet ovanför dörr 1 i fasad A orsakat av de trasiga tegelpannorna i det östra takfallet: rötskador och svampangrepp på nio brädor av undertaket samt hammarbandet och delar av taket med begynnande skador på stolpen söder om dörren, tvärlån i taket och takstolen. Liggtimmerstommen har hittills klarat sig med undantag för fuktfläckar på en meter av det nedersta synliga stockvarvet.

*Rötskadat hammarband ovanför ingången till rum 102*
