# ISKARBODA BANVAKTSTUGA

*Förundersökning och projekteringshandling*

HÖGSKOLAN PÅ GOTLAND  
Avdelningen för byggnadsvård  
Byggnadsvårdsprogrammet  
KURS  
Restaureringsprocessen II, 10p  
DATUM  
2006-06-06

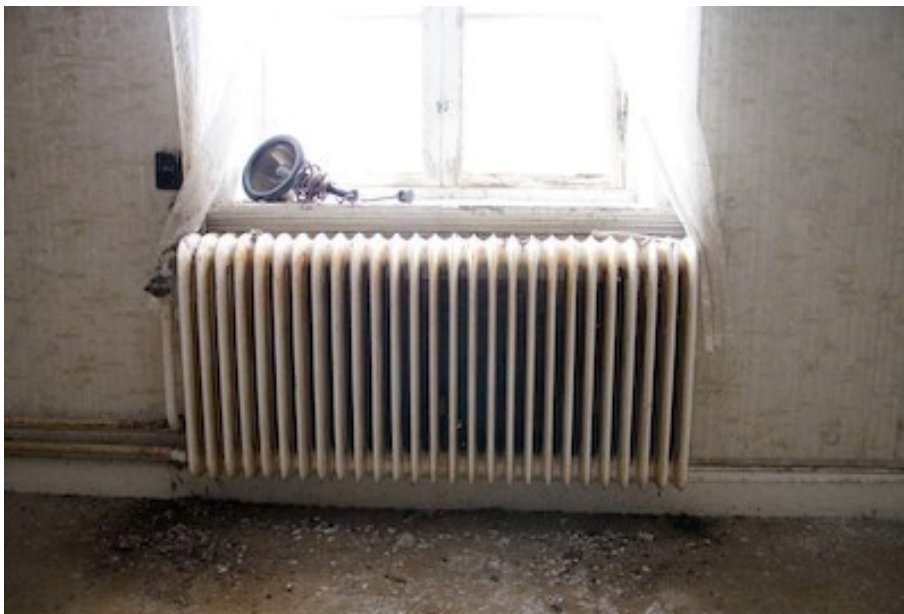
*Radiatorn i sovrummet på vinden.*

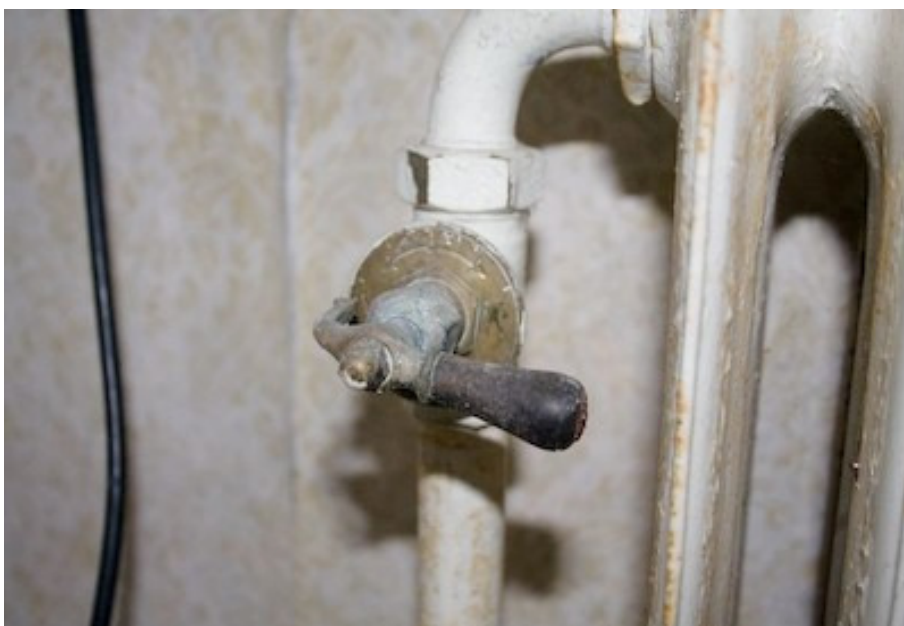
*Mässingsventil av samma modell som finns på samtliga radiatorer.*

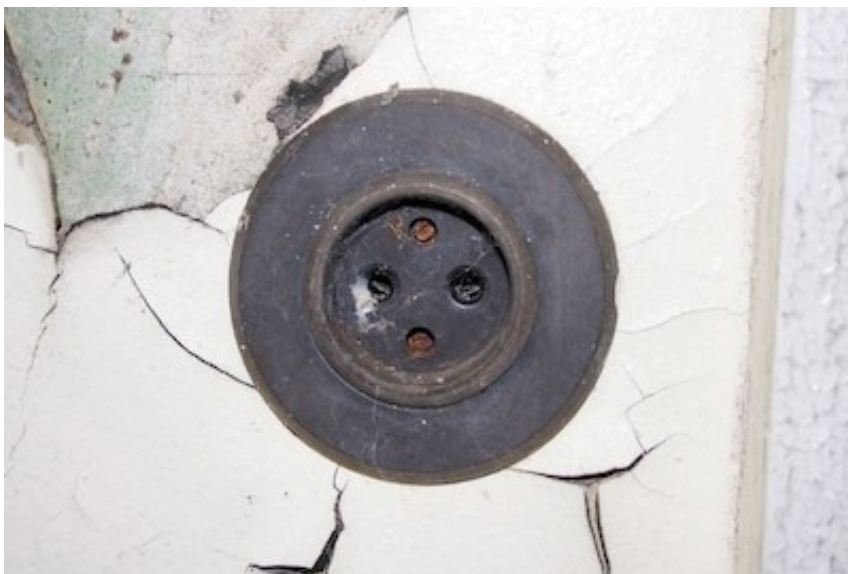
I samtliga rum finns ett eluttag mitt i taket med infällda kablar som sticker ut och en svart bakelitkontakt. I hallen finns en hållare för smältsäkringar i utstansad metallplåt, gråmålad med lackfärg. Bredvid denna finns en elmätare i svartmålad plåt och gjutjärnsdetaljer av märket LM Ericsson. Alla elinstallationer är sekundära.

*Ojordat eluttag av bakelit*

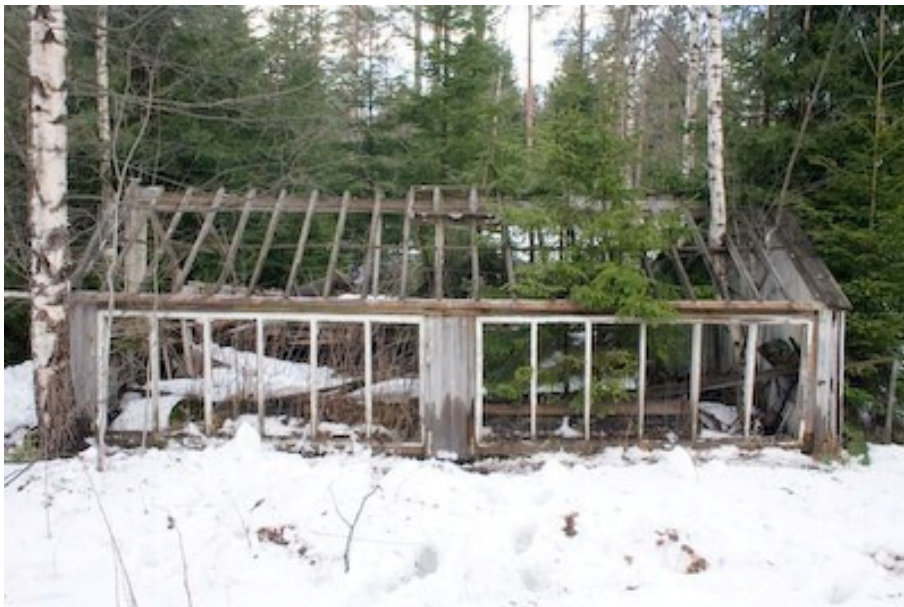
*Det växer fortfarande i växthuset...*

Växthuset är i kraftigt förfall och delvis även nedmonterat. Träd har växt upp i och runtomkring byggnaden vilket har tryckt sönder både grunden och resten av konstruktionen. Den östra fasaden mot järnvägen är i bättre skick, men den västra har delat sig ungefär på mitten. Den nordligare delen av väggen har fallit utåt och är delvis rasad. Den södra fasaden är i stora drag hel men har spår av fuktstänk. Det mesta av träet är torrt men materialet är i ett inte allt för dåligt skick.
